## **Hitna sigurnosna obavijest** **StealthStation™ Cranial i Synergy™ Cranial** Netočnost dubinomjera

Ožujak 2019.

Medtronicova referencija: FA848 faza II

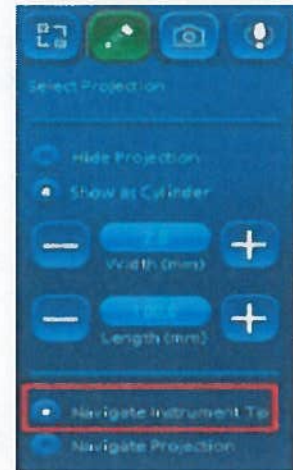
- Prema „Cranial Software“ vodiču, uvijek koristite mehanički graničnik dubine biopsijske igle.
- Nemojte postavljati projekciju dulju od duljine kirurškog plana.
- Provjerite je li odabrana postavka „Navigate Instrument Tip“ prije zaključavanja trajektorije i posljedične navigacije instrumenta (pogledajte sliku s desne strane).
