Hitna sigurnosna obavijest
Model 26907 - napajanje za programator 29901 CareLink Encore™
Povlačenje proizvoda

Siječanj 2019.

Medtronicova referencija: FA860

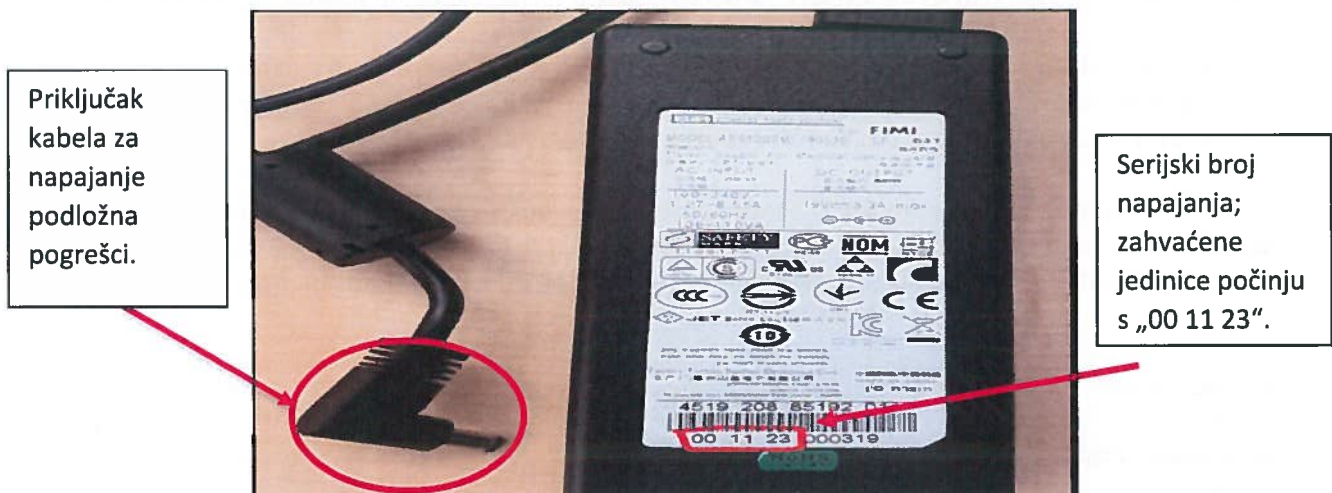
SLIKA 1

Zahvaćena napajanja električnom energijom potencijalno su pakirana s podskupinom programatora Model 29901 CareLink Encore, koji su distribuirani u SAD-u, Indiji, određenim europskim državama te Bliskom istoku. Svako zahvaćeno napajanje ima serijski broj koji počinje s „00 11 23 xxxxx“ (pogledajte Sliku 1). Mogućnost električnog kratkog spoja u priključku kabela specifična je za ovu podskupinu napajanja. Jedinice napajanja Encore programatora koje nisu obuhvaćene popisom identificiranih serijskih brojeva nisu predmet ove obavijesti te ih nije potrebno zamijeniti. Napajanja Model 26907 nisu kompatibilna s drugim Medtronicovim programatorima (npr. CareLink programator Model 2090).

- Odmah prekinite upotrebu bilo koje jedinice napajanja električnom energijom ako primijetite pregrijavanje, dim ili topljenje pored utičnice za strujni kabel programera (pogledajte Sliku 1). Obavijestite svojeg lokalnog Medtronicovog predstavnika da prijavi zamijećeni kvar.

Molimo Vas da zajedno sa svojim Medtronicovim predstavnikom identificirate i zamijenite bilo koje zahvaćeno napajanje koje ima serijski broj koji počinje s „00 11 23“.
