HITNA sigurnosna obavijest

Trilogy EV300 i Trilogy Evo O2

03. kolovoz 2021.

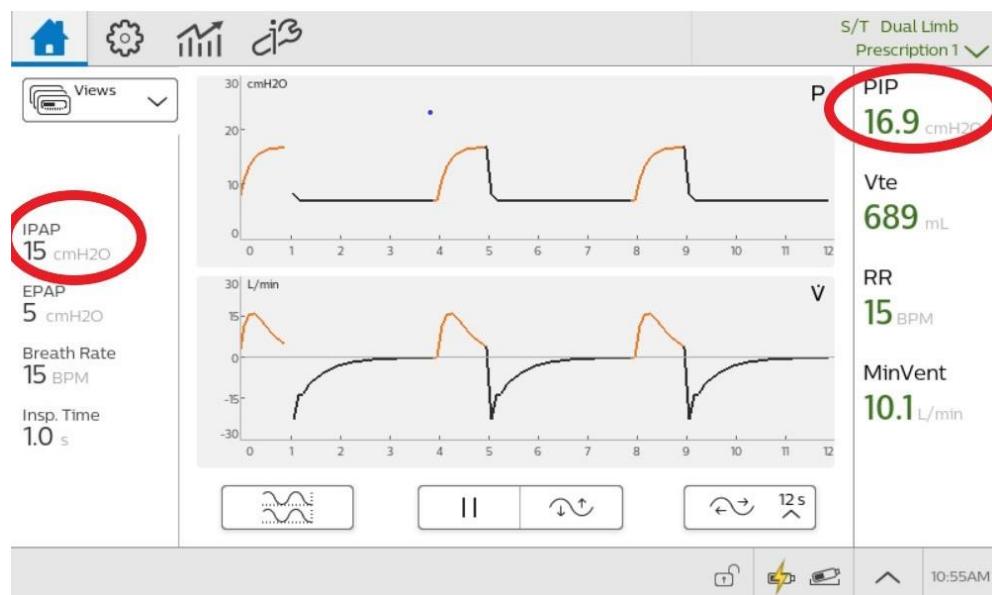
Zdravstveni radnik ili liječnik može otkriti povećanje tlaka promatranjem izmjerenih parametara na zaslonu uređaja (izmjerena vrijednost PIP-a ili valni oblik tlaka kako je prikazano ispod, gdje je IPAP postavljen na 15 cmH₂O, ali zbog povećanja stvarnog isporučenog tlaka iznosi 16,9 cmH₂O).

Ako se otkrije otklon tlaka, odluka o ponovnom postavljanju uređaja i povratku na njegove izvorne, predviđene postavke MORA se donijeti u dogovoru s liječnikom. Po potrebi poduzmite korake za potporu pacijentu tijekom kratkog prekida terapije.

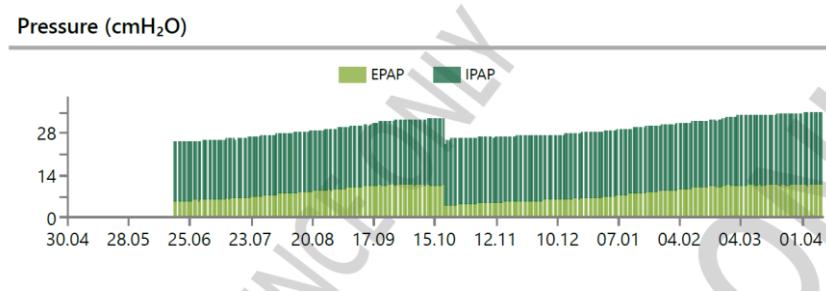
- Liječnik može otkriti povećanje/smanjenje tlaka promatranjem izvješća o trendu tlaka u prikazu Care Orchestrator/Care Orchestrator Essence kao što je prikazano u nastavku.

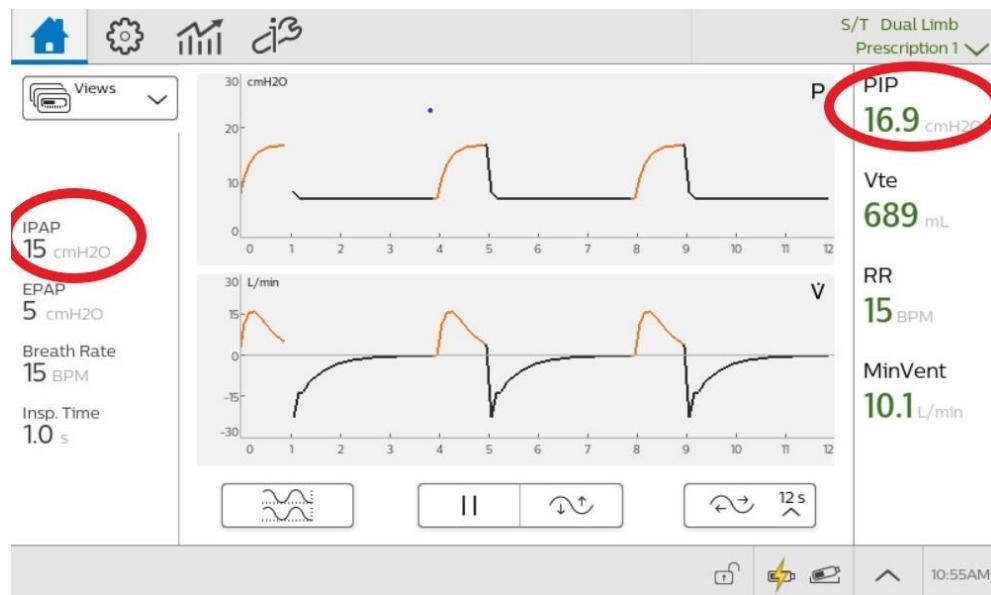
- Zdravstveni radnik može otkriti povećanje tlaka promatranjem izmjerenih parametara na zaslonu uređaja (izmjerena vrijednost PIP-a ili valni oblik tlaka kako je prikazano ispod, gdje je IPAP postavljen na 15 cmH2O, ali zbog povećanja stvarnog isporučenog tlaka iznosi 16,9 cmH2O).

Ako se otkrije otklon tlaka, odluka o ponovnom postavljanju uređaja i povratku na njegove izvore, predviđene postavke MORA se donijeti u dogovoru s liječnikom. Po potrebi poduzmite korake za potporu pacijentu tijekom kratkog prekida terapije.
