**Magnetska rezonancija**

FSN781 00484

## **HITNO – sigurnosna obavijest Ispravak za medicinske uređaje**

### **Dodatno fiksiranje (pričvršćivanje) stropnih zvučnika MR sustava**

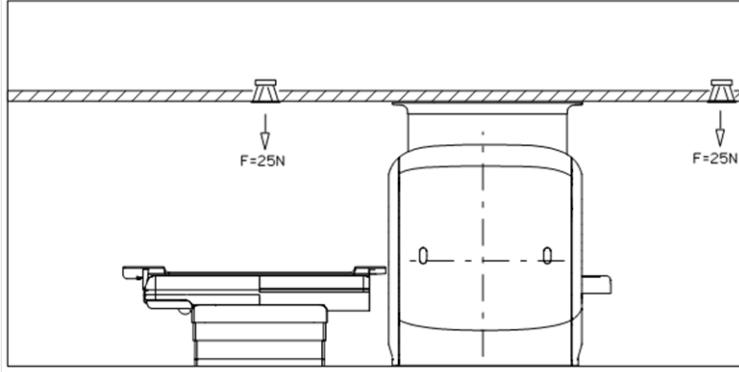
<b>PROIZVODI NA KOJE SE OBAVIJEST ODNOŠI</b>	Sustavi Intera, Omniva, Enterprise, Achieva, Achieva XR, Achieva Conversion, Panorama HFO, Ingenia, SmartPath to dStream, Multiva, Prodiva, MR-OR, MR-RT, MR-Linac, MR-Marlin
<b>OPIS PROBLEMA</b>	<p>MR sustavi tvrtke Philips standardno su opremljeni dvama stropnim zvučnicima koji su smješteni s prednje i sa stražnje strane MR sustava. Ti zvučnici omogućuju komunikaciju između rukovatelja u sobi za pregled i pacijenta te provode stereoglazbu ili ambijentalni zvuk. Ti su zvučnici u većini slučajeva fiksirani na spuštenom stropu sobe za MR pregled u skladu sa servisnim informacijama tvrtke Philips. Referentni podaci za planiranje (PRD) tvrtke Philips propisuju da spušteni strop mora biti dovoljno snažan da izdrži zvučnike od 25 N.</p> <p>No u vrlo rijetkim slučajevima, uslijed vanjskih utjecaja (održavanja bolničkih prostorija, proboga vode, degradacije fiksacije zvučnika) tijekom životnog vijeka MR sustava, stropni zvučnici mogu pasti sa svojih položaja i biti uvučeni u magnetsko polje MR sustava.</p>

<b>MOGUĆA OPASNOST</b>	<p>U slučaju pada stropnog zvučnika ili stropne ploče sa zvučnikom, magnetsko polje uvući će zvučnik u MR sustav. To potencijalno može uzrokovati sljedeće:</p> <ul style="list-style-type: none"> <li>- ozbiljnu ozljedu pacijenta, rukovatelja ili drugih osoba u sobi za pregled</li> <li>- oštećenje MR sustava, npr. poklopaca.</li> </ul> <p>Ozbiljnost takvih događaja ovisi o mjestu i načinu udarca stropnog zvučnika ili ploče ako padne na osobu ili sustav.</p>
<b>KAKO PREPOZNATI PROIZVODE NA KOJE SE OBAVIJEST ODNOŠI</b>	<p>Svi prethodno navedeni MR sustavi isporučeni su s dvama zvučnicima tvrtke Philips. Korisnik može vizualno provjeriti jesu li stropni zvučnici montirani na strop.</p> <p>Napomena: kod nekih su korisnika stropni zvučnici montirani na zid s kućištem i ne predstavljaju rizik kao što je naveden ovdje. Uslijed toga, ova se obavijest ne odnosi na zvučnike montirane na zid.</p>

<b>RADNJE KOJE BI TREBAO PODUZETI KORISNIK</b>	<p>Preporučuje se da korisnik poduzme sljedeće:</p> <ul style="list-style-type: none"> <li>- provjeri jesu li zvučnici montirani na strop</li> <li>- vizualno provjeri postoje li znakovi degradirane fiksacije, npr. probog vode, diskoloracija stropnih ploča, loše postavljene ploče</li> <li>- u slučaju sumnje na nedovoljnu fiksaciju, nemojte je sami pokušati popraviti, već se odmah obratite lokalnom predstavniku servisa ili tvrtke Philips.</li> </ul>
