## Hitna sigurnosna obavijest

### Umetnuti sustavi za nadzor srca Reveal LINQ™ s TruRhythm™

Onemogućena su otkrivanja Brady i Pause nakon djelomičnog električnog resetiranja

Medtronic referenca: FA978 Faza II

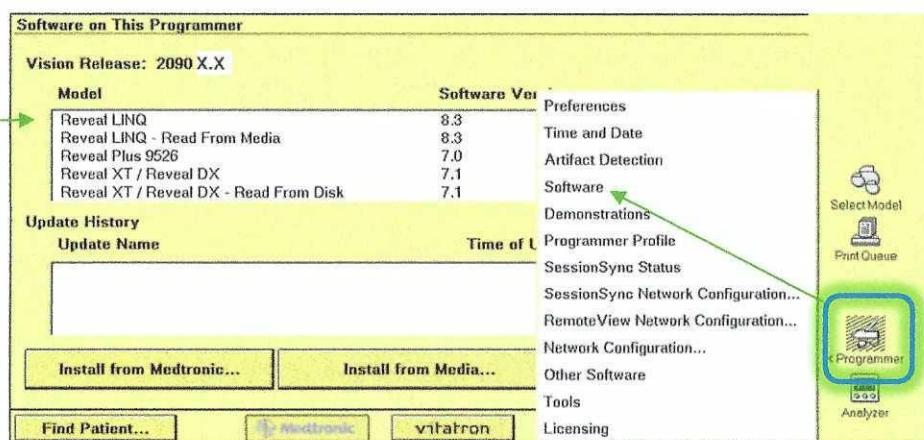
Iz zaslona *Find Patient* (Pronadite pacijenta) na programatoru, dodirnite ikonu Programmer (Programator), odaberite „Software“ (Softver) i pomicite se kroz popis instaliranih aplikacija kako biste pronašli softver Reveal LINQ, verzija 8.3.
