Hitna sigurnosna obavijest

Novosti o varu pumpe na uređaju za ventrikularnu potporu srca

HeartWare™ (HVAD™)

Medtronicova referencija: FA1243 faza III

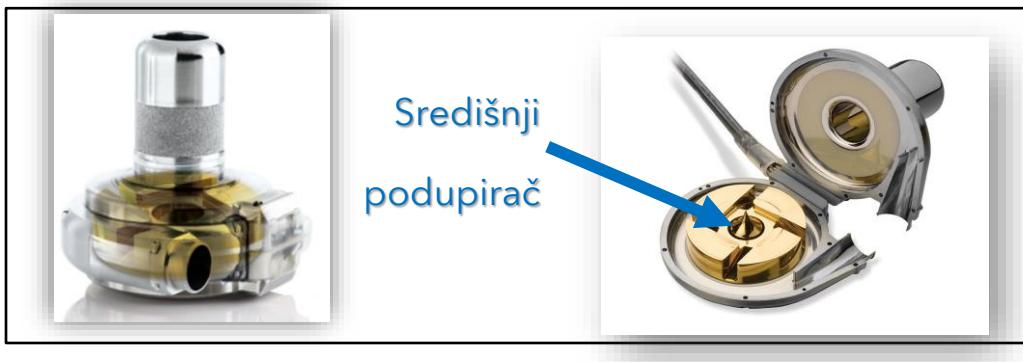
Slika 1: Sklop pumpe

tvrtka Medtronic ovim se pismom nadovezuje na svoje priopćenje iz travnja 2022. pod naslovom „Hitna sigurnosna obavijest“ (u primitku), kojim je priopćena nesukladnost vara pumpe na uređaju za ventrikularnu potporu srca HeartWare™ (HVAD™) pri čemu je za tri (3) pumpe utvrđeno da im se rotor nekoncentrično okreće i dolazi u doticaj sa središnjim podupiračem pumpe (vidi Sliku 1: sklop pumpe). Istraga tvrtke Medtronic nije mogla ovaj problem jednoznačno pripisati određenom podskupu pumpi. U ovom se priopćenju pružaju dodatne informacije o broju događaja, dodatnim pojedinostima o događaju i temeljnog uzroku.

Istragom je utvrđeno da je pojava napukline u varu rezultat više čimbenika koji mogu uključivati početnu prisutnost onečišćenja područja varenja prethodno nanesenim tvarima u sklopu proizvodnog procesa, neporavnanje poklopca i kućišta prije varenja ili dubinu/debljinu vara. U istrazi tvrtke Medtronic primijenjeno je više metoda za suočenje problema na određeni podskup pumpi uključujući utvrđivanje debljine vara, pokazatelje poravnjanja i vidljive pokazatelje onečišćenja upotrebom više od 8000 digitalnih fotografija. Tvrтka Medtronic utvrdila je da nema dovoljno dostupnih podataka kako bi se ovaj problem jednoznačno pripisao određenom podskupu pumpi.

Sukladno priopćenju iz travnja ne preporučuje se rutinska profilaktička eksplantacija proizvoda HVAD jer rizici povezani s eksplantacijom mogu nadmašiti moguće koristi. Liječnici bi odluku u vezi s eksplantacijom i zamjenom pumpe HVAD trebali donositi od slučaja do slučaja (je li bolesnik kandidat za zamjenu pumpe, presađivanje srca ili eksplantaciju pumpe radi povrata), uzimajući u obzir kliničko stanje bolesnika i kirurške rizike. Ako se pumpa iz bilo kojeg razloga eksplantira ili zamjeni, molimo da je vratite tvrtki Medtronic na daljnju analizu.
