## **HITNA sigurnosna obavijest**

### **Sustavi Azurion R1.x i R2.x tvrtke Philips**

Problem sa softverom koji može dovesti do gubitka funkcije snimanja (rendgen)

**Referenca:** problem sa softverom koji može dovesti do gubitka funkcije snimanja (rendgen) sustava Azurion R1.x i R2.x tvrtke Philips, broj reference tvrtke Philips C&R 2024-IGT-BST-015.

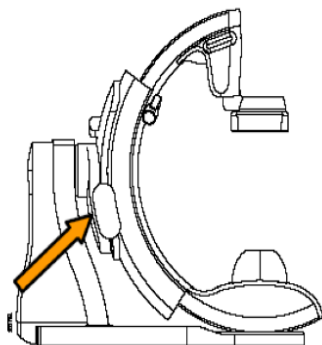
Slika 1 – Identifikacijska oznaka sustava

Naziv sustava i broj modela nalazi se na identifikacijskoj naljepnici sustava na postolju sustava (Slika 1). Verzija softvera sustava Azurion tvrtke Philips može se prepoznati pri pokretanju (Slika 2).
