## HITNA sigurnosna obavijest

Sustavi Allura Xper, Allura Centron i Azurion

Mogući gubitak funkcije snimanja kao rezultat nemogućnosti ili mogućnosti samo povremenog pokretanja rendgenskog zračenja putem žičanog nožnog prekidača.

Referenca: 2023-IGT-BST-004: sustavi Allura Xper, Allura Centron i Azurion.

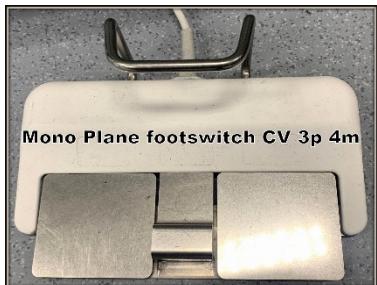
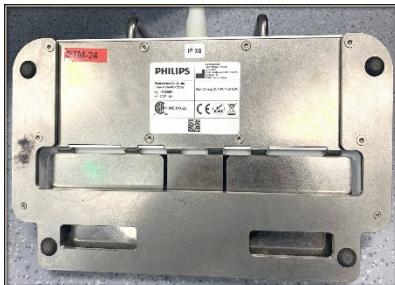
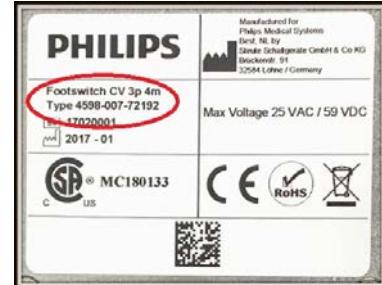
Slika 1

Referenca/vrsta žičanog nožnog prekidača nalazi se na oznaci pri dnu žičanog nožnog prekidača kao što je prikazano na Slici 1.

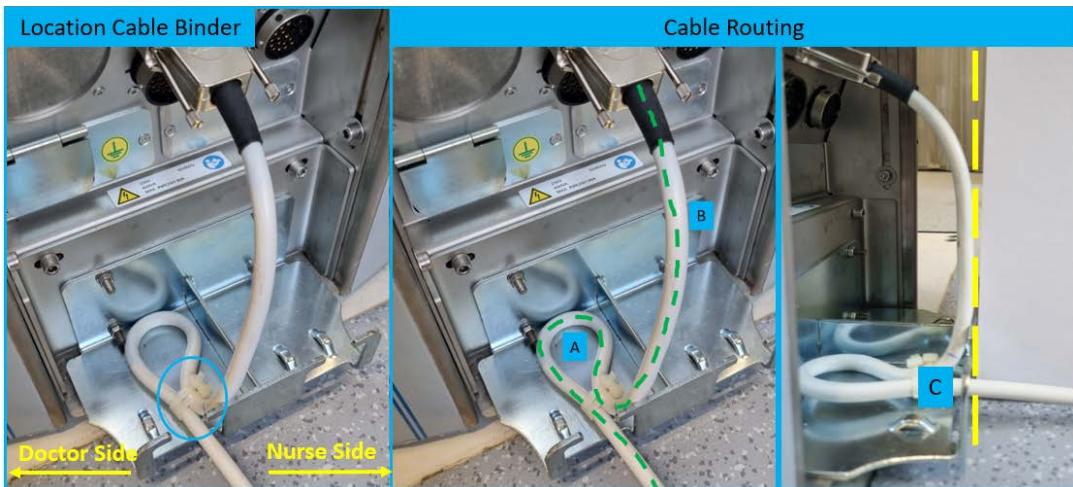
**Slika 1: stol za pacijenta AD7XT i AD7XNT**

Broj vezica za kabel: 2 (dvije)

Ako rasterećenje ili provođenje nisu ispravni, popravite prema uputama za popravak.

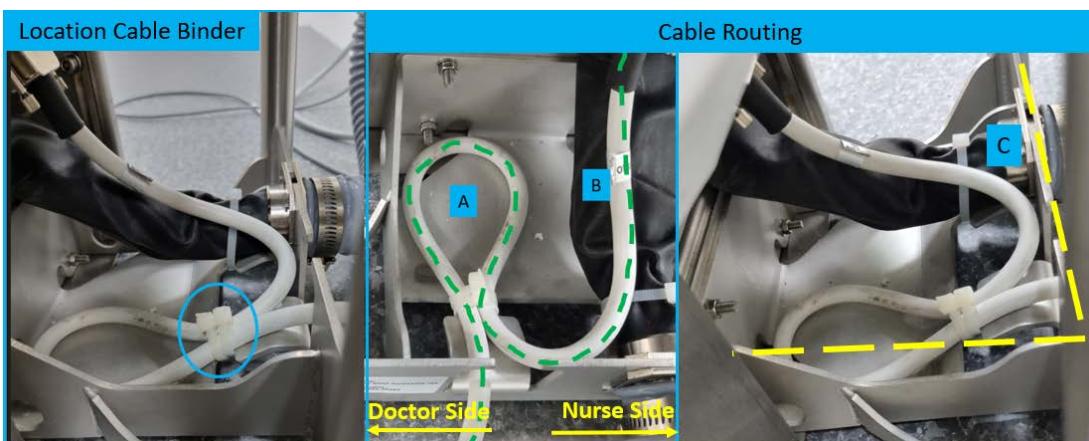
**Slika 2: rasterećenje pomoćne OP-vodilice stola za pacijenta AD7XT i AD7XNT**

Broj vezica za kabel: 2 (dvije)

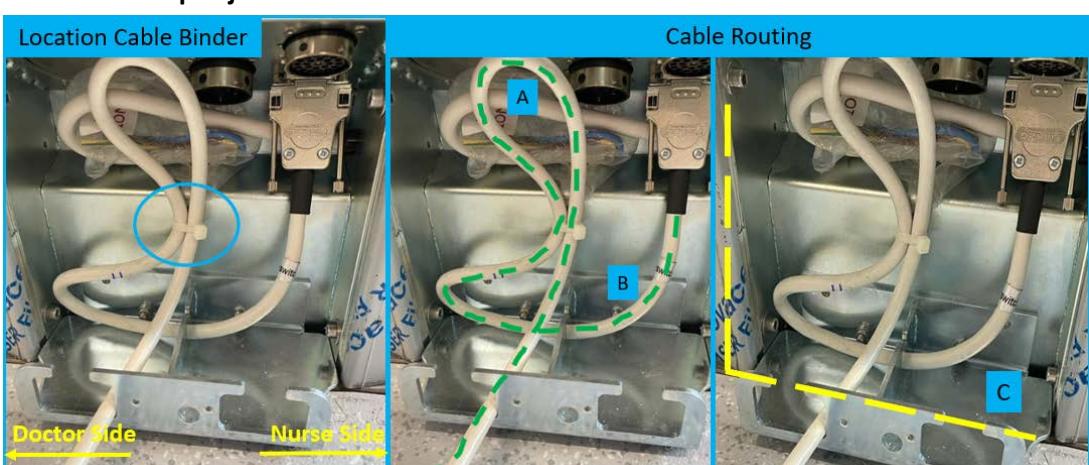
**Slika 3: stol za pacijenta AD7**

Broj vezica za kabel: 1 (jedna)

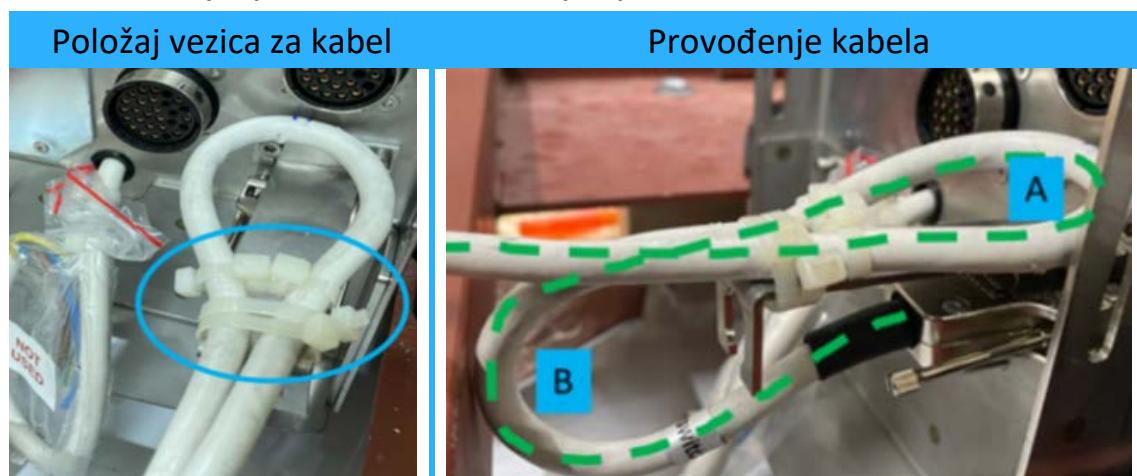
Slika 4b: stol za pacijenta AD7NT s rasterećenjem pomoću vezica za kabel

Broj vezica za kabel: 5 (pet)

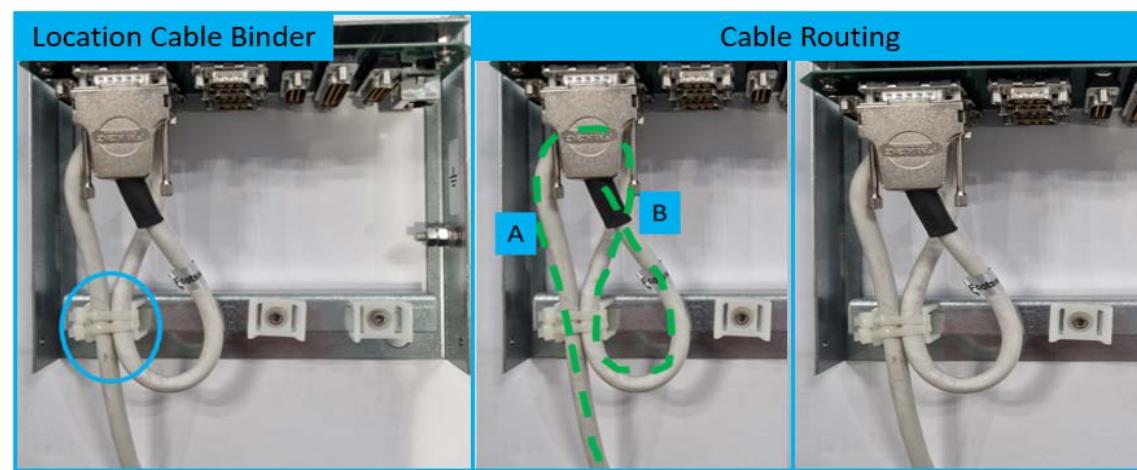
Slika 5: zidna priključna kutija postolja

Broj vezica za kabel: 2 (dvije)

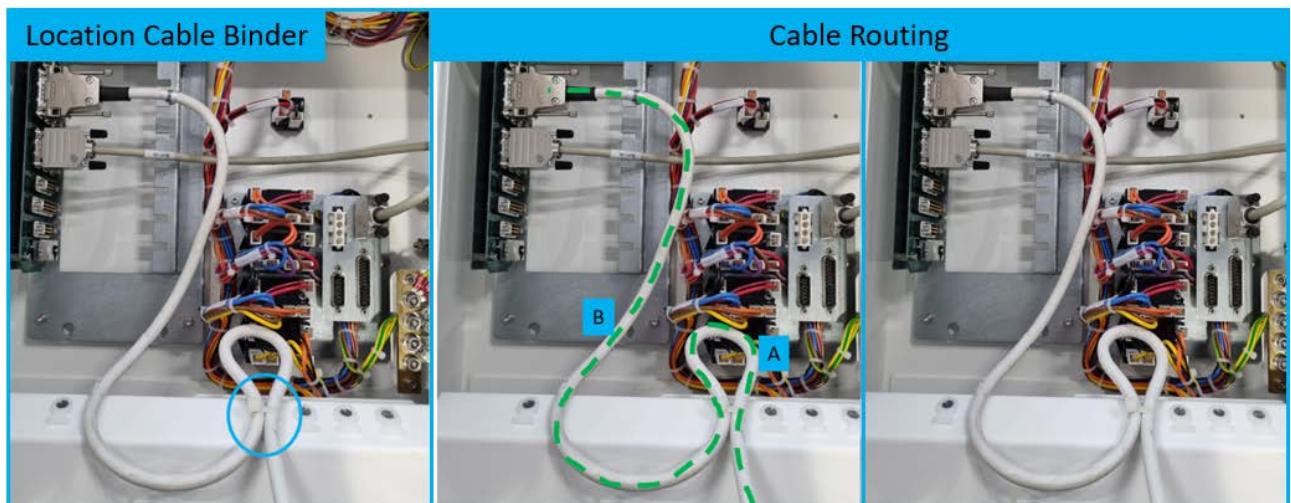
Slika 6: zidna priključna kutija operacijske sale

Broj vezica za kabel: 1 (jedna)

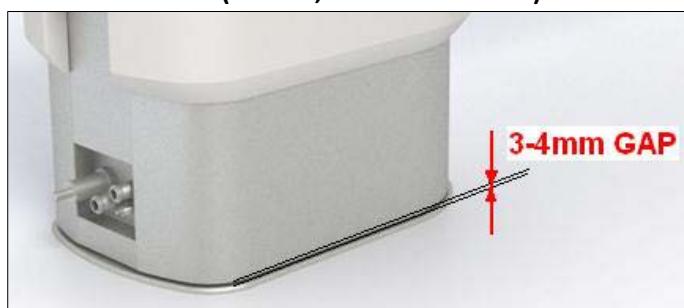
Slika 7: fiksni stol (AD7NT, AD7XT i AD7XNT)

- za fiksni stol
  - uvjerite se da razmak do ploče za zaštitu tekućine iznosi 3 – 4 mm
  - pogledajte sliku 7
- za okretni stol
  - uvjerite se da razmak do poklopca okretnog stola iznosi 3 – 4 mm
  - pogledajte sliku 8

Ako razmak između poklopaca podnožja i poda ne zadovoljava gornji zahtjev, prilagodite poklopac podnožja prema uputama za popravak.
