Hitna sigurnosna obavijest

Sustav HeartWare™ Ventricular Assist Device (HVAD™)

Ažuriranje priopćenja u vezi s neuspjehom/kašnjenjem ponovnog pokretanja pumpe

Medtronic referenca: FA944

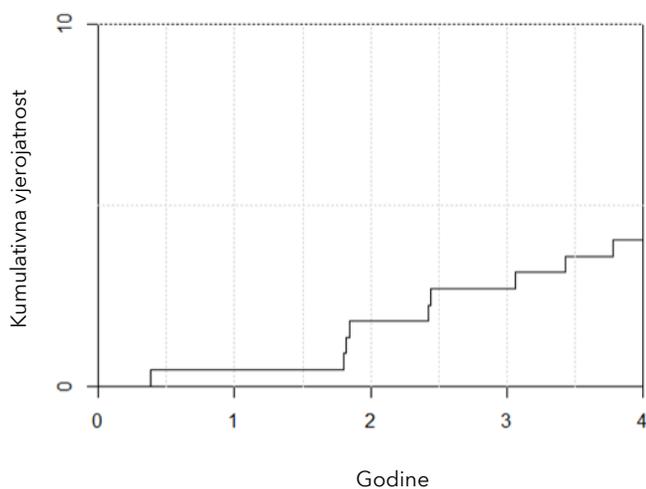
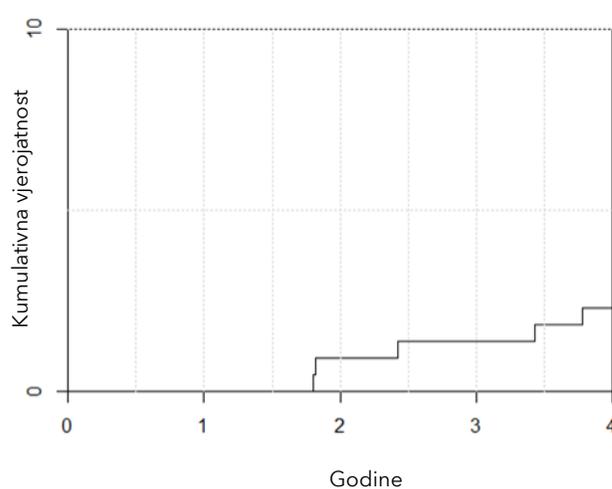
- **PODSKUPINA 1** uključuje 316 distribuiranih pumpi proizvedenih od prve serije propelera Dobavljača B koji pokazuju 13 događaja kašnjenja ili neuspjeha ponovnog pokretanja, od kojih su 4 uključivala smrt pacijenta. Naša evidencija pokazuje da je trenutno 38 pacijenata na potpori s pumpom iz podskupine 1.

Godina	Vjerojatnost neuspjeha (95 % interval pouzdanosti)
1	0,4 % (0,1 %, 3,2 %)
2	1,8 % (0,7 %, 4,7 %)
3	2,7 % (1,2 %, 5,9 %)
4	4,0 % (2,1 %, 7,7 %)

Godina	Vjerojatnost neuspjeha (95 % interval pouzdanosti)
1	0%
2	0,9 % (0,2 %, 3,6 %)
3	1,4 % (0,4 %, 4,2 %)
4	2,3 % (1,0 %, 5,5 %)

Slika 1: Kumulativna incidencija prestanka rada pumpe s kašnjenjem/neuspjehom ponovnog pokretanja (lijevo) i kumulativna incidencija neuspjeha koji rezultiraju zamjenom pumpe ili smrću (desno) u podskupini 1.

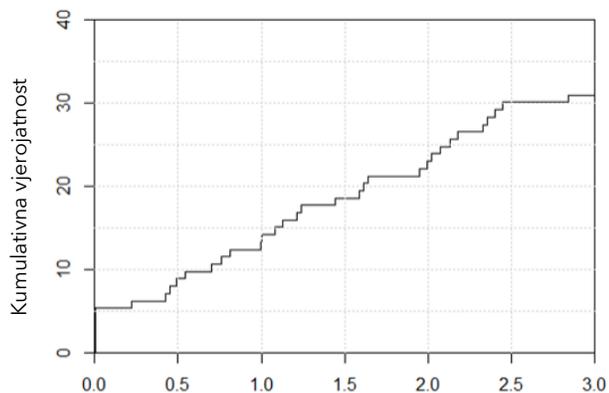
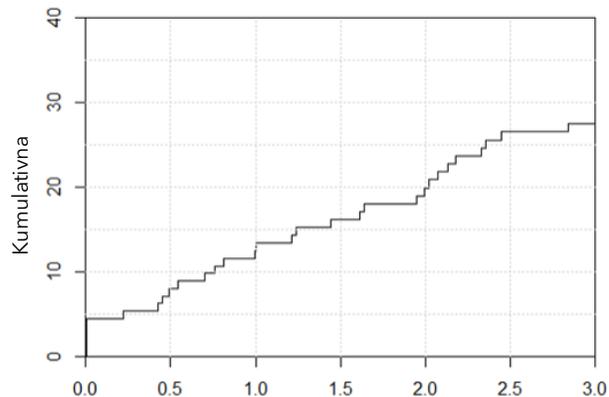
- **PODSKUPINA 2** uključuje 174 distribuirane pumpe proizvedene od 2 naknadne serije propelera Dobavljača B, pokazujući 43 događaja kašnjenja ili neuspjeha ponovnog pokretanja, od kojih je 14 uključivalo smrt pacijenta. Naša evidencija pokazuje da je trenutno 16 pacijenata na potpori s pumpom iz podskupine 2.

Godina	Vjerojatnost neuspjeha (95 % interval pouzdanosti)
1	13,3 % (8,3 %, 21,3 %)
2	23,0 % (16,4 %, 32,2 %)
3	31,0 % (23,5 %, 40,8 %)

Godina	Vjerojatnost neuspjeha (95 % interval pouzdanosti)
1	12,5 % (7,6 %, 20,3 %)
2	19,9 % (13,7 %, 29,0 %)
3	27,5 % (20,3 %, 37,4 %)

Slika 2: Kumulativna incidencija prestanka rada pumpe s kašnjenjem/neuspjehom ponovnog pokretanja (lijevo) i kumulativna incidencija neuspjeha koji rezultiraju zamjenom pumpe ili smrću (desno) u podskupini 2.

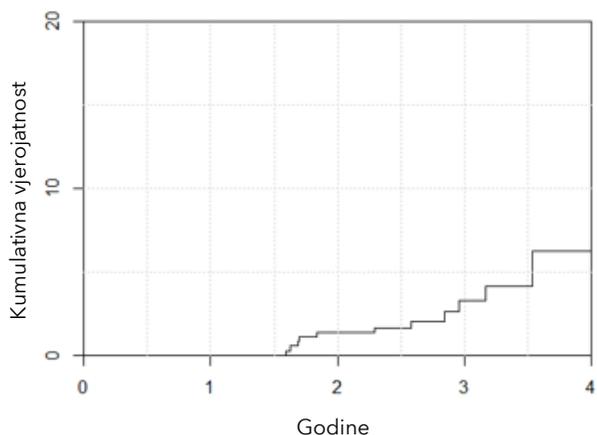
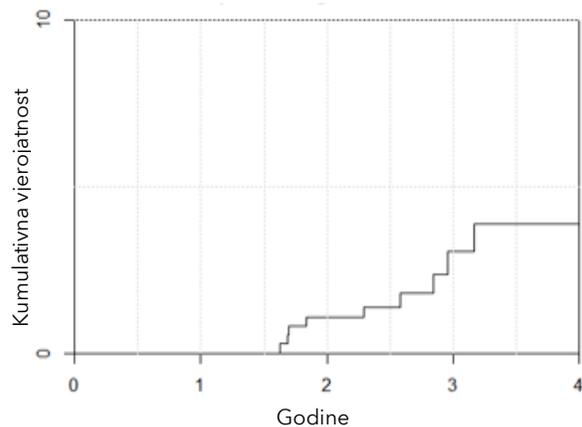
- **PODSKUPINA 3** uključuje 1027 distribuirane pumpe proizvedene od preostalih 8 naknadnih serija propelera Dobavljača B, pokazujući 32 događaja kašnjenja ili neuspjeha ponovnog pokretanja, od kojih je 9 uključivalo smrt pacijenta. Naša evidencija pokazuje da je približno 300 pacijenata na potpori s pumpom iz podskupine 3. Stopa neuspjeha u ovoj populaciji u početku je bila usklađena s općom populacijom; ipak, s vremenom se povećao i sada je sličan stopi podskupine 1.

Godina	Vjerojatnost neuspjeha (95 % interval pouzdanosti)
1	0%
2	1,3 % (0,6 %, 3,2 %)
3	3,3 % (1,7 %, 6,6 %)
4	6,2 % (2,9 %, 13,3 %)

Godina	Vjerojatnost neuspjeha (95 % interval pouzdanosti)
1	0%
2	1,1 % (0,4 %, 2,8 %)
3	3,0 % (1,5 %, 6,3 %)
4	3,9 % (1,9 %, 7,9 %)

Slika 3: Kumulativna incidencija prestanka rada pumpe s kašnjenjem/neuspjehom ponovnog pokretanja (lijevo) i kumulativna incidencija neuspjeha koji rezultiraju zamjenom pumpe ili smrću (desno) u podskupini 3.

Preporuča se da liječenje bolesnika u novoj podskupini 3 slijedi preporuke prethodno navedene za podskupine 1 i 2 (pogledajte u nastavku) i da se uspostavi individualizirani plan skrbi za svakog pacijenta u podskupini, posebno za pacijente u podskupini 2. U nastavku su opisane preporuke za postupanje s pacijentima koje su prethodno dane u vezi s problemom kašnjenja ili neuspjeha ponovnog pokretanja, uključujući razmatranja za formuliranje individualiziranih planova za postupanje s pacijentima.

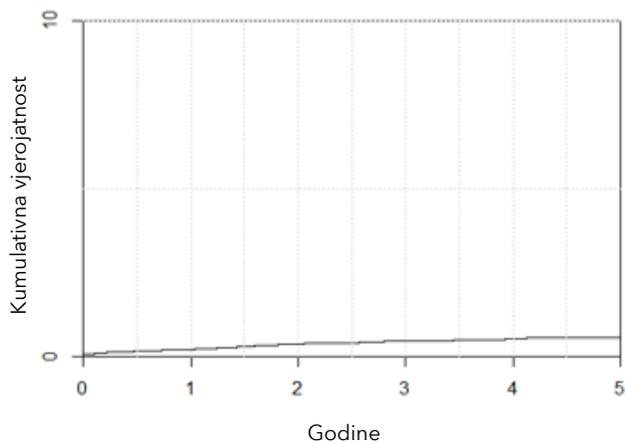
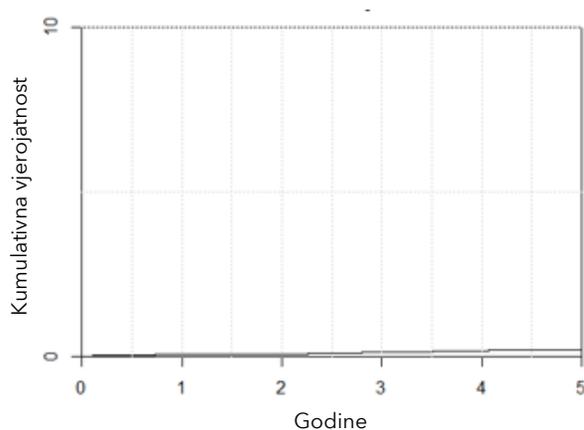
- **OPĆA POPULACIJA PUMPI.** Pumpe za opću populaciju proizvedene su s propelerima Dobavljača A. Naša evidencija pokazuje da opća populacija trenutačno podržava približno 2000 pacijenata.

Godina	Vjerojatnost neuspjeha (95 % interval pouzdanosti)
1	0,2 % (0,1 %, 0,3 %)
2	0,4 % (0,3 %, 0,5 %)
3	0,5 % (0,3 %, 0,6 %)
4	0,5 % (0,4 %, 0,7 %)
5	0,5 % (0,4 %, 0,7 %)

Godina	Vjerojatnost neuspjeha (95 % interval pouzdanosti)
1	0,04 % (0,01 %, 0,1 %)
2	0,05 % (0,02 %, 0,1 %)
3	0,1 % (0,07 %, 0,2 %)
4	0,2 % (0,1 %, 0,3 %)
5	0,2 % (0,1 %, 0,3 %)

Slika 4: Kumulativna incidencija prestanka rada pumpe s kašnjenjem/neuspjehom ponovnog pokretanja (lijevo) i kumulativna incidencija neuspjeha koji rezultiraju zamjenom pumpe ili smrću (desno) u općoj populaciji.
