Hitna sigurnosna obavijest
Pogreška u softveru za procjenu radnog vijeka CFx-a
Obavijest za korisnike

Listopad 2019.

Medtronicova referencija: FA887

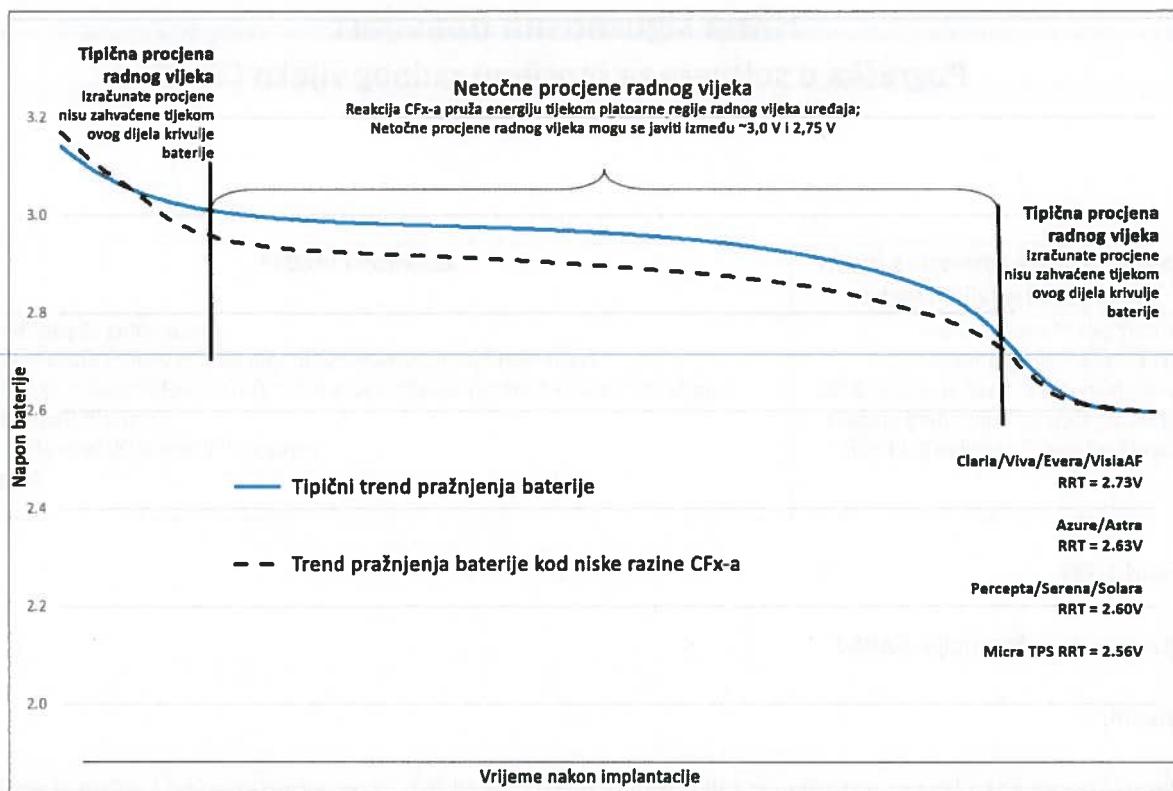
Netočna procjena radnog vijeka ograničena je na dobro definiranu podskupinu uređaja proizvedenih između listopada 2018. i travnja 2019., a javlja se samo u srednjoj (platoarnoj) fazi radnog vijeka uređaja, kako je prikazano na grafikonu u nastavku. Prikazu netočne procjene radnog vijeka podložno je otprilike 53.100 uređaja diljem svijeta, od 1,23 milijuna prodanih ili distribuiranih iz identificiranih skupina uređaja.

Uzrok netočnoj procjeni radnog vijeka jest napon pražnjenja blago niži od tipičnog tijekom platoarne faze krivulje pražnjenja baterije (isprekidana linija), u usporedbi s tipičnim platoom napona (puna linija), kako je prikazano na grafikonu u nastavku. Tijekom toga platoarnog razdoblja, uređaj napaja ugljikov monofluorid (CFx) u katodi baterije. Obratite pozornost na to da procjene radnog vijeka u ranom razdoblju nakon implantacije te kasnije tijekom radnog vijeka uređaja nisu zahvaćene, kako je prikazano u nastavku. Baterija ostaje unutar radnih specifikacija.

Ažuriranja softvera programatora i sustava za udaljeni nadzor trenutno su u razvoju kako bi se ispravila netočna procjena radnog vijeka. Medtronic planira primiti odobrenje od regulatornih tijela i započeti isporuku ažuriranja softvera sredinom 2020. Nakon što postane dostupan, Medtronic će Vas obavijestiti o dostupnosti softvera te će Vam pomoći instalirati softver na kliničke i bolničke programatore. Ažuriranja softvera na pojedine uređaje bolesnika neće biti nužna kako bi se ispravio ovaj problem, budući da procjena radnog vijeka ovisi o programatoru, mobilnoj aplikaciji i CareLink Networku.
