## Hitna sigurnosna obavijest

**Povećani potencijal za smanjenu isporuku energije ili neisporuku energije tijekom visokonaponske terapije kada je programirano na AX>B**

Medtronicova referencija: FA1326

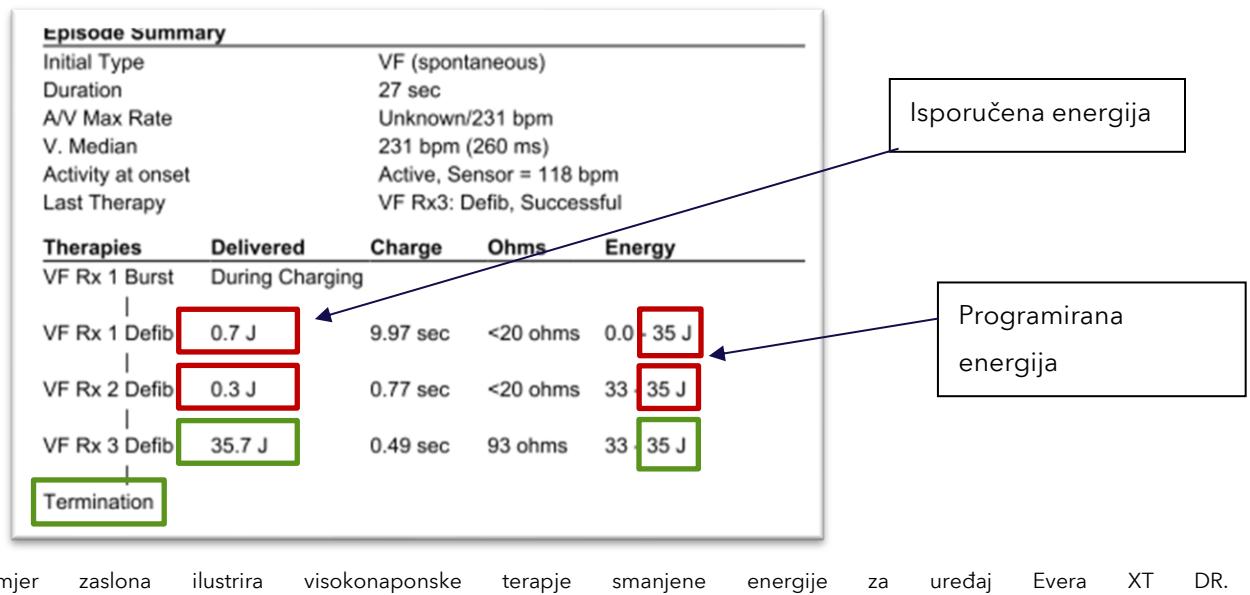
- Potvrđite da je isporučena energija dosljedna s programiranom energijom u „Episode Summary“. Napomena: Slika u nastavku naglašava epizodu s povremenim smanjenjem visokonaponskih terapija (HV) (crveni okviri).

Primjer zaslona ilustrira visokonaponske terapije smanjene energije za uređaj Evera XT DR.

- **Programirajte sve visokonaponske vektore (HV) u B>AX u svim terapijskim zonama kako bi se minimizirao rizik od ovog problema.**
  - Napomena: Uporaba funkcije „Get Medtronic Nominals“ **zahtijevat će ručno reprogramiranje Rx5 i Rx6 na B>AX** za sve ventrikularne terapije.
