## Ažuriranje – sigurnosna obavijest

**Achieva 1.5T, Achieva 1.5T Conversion, Achieva XR, Ingenia 1.5T CX, Intera 1.5T, Intera Achieva IT Nova, Intera Achieva Nova, Intera Achieva Nova-Dual, Intera 1.5T Explorer/Nova Dual, Intera 1.5T Master/Nova, Intera 1.5T Omni/Stellar, Intera 1.5T Power/Pulsar, Intera Achieva 1.5T Pulsar, SmartPath to dStream za 1.5T**

Kvar komponente gradijentne zavojnice koji može djelovati kao izvor topline s mogućnošću stvaranja dima i/ili vatre.

## Sigurnosna obavijest

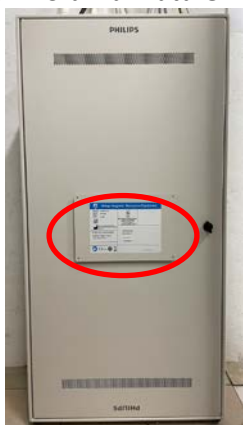
Slika 1: Ulazna vrata GMDU-a

- 3.1. Uđite u tehničku sobu
- 3.2. Pronađite glavnu distribucijsku jedinicu napajanja (gMDU)
- 3.3. Oznaka sustava nalazi se na prednjim vratima glavne distribucijske jedinice napajanja (gMDU) (pogledajte sliku 1)
- 3.4. Pronađite serijski broj na naljepnici sustava (pogledajte sliku 2)

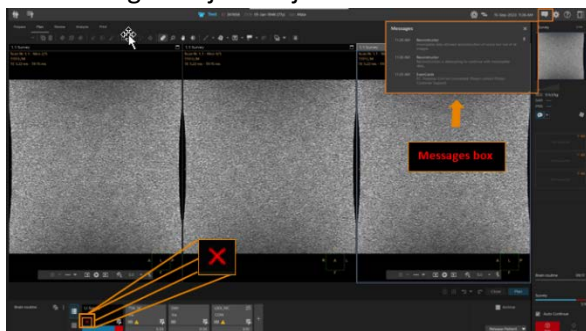
Slika 5. Primjer korisničkog sučelja verzije softvera R11.

- 4.3. Kada dođe do prekida snimanja, prikazuje se simbol, a u okviru za poruke prikazuju se odgovarajuće poruke (pogledajte primjere na slici 5 i slici 6)
  - 4.3.1. Provjerite status poruka o pogreškama na zaslonu korisničkog sučelja (UI). Kliknite za proširenje okvira poruke u slučaju da su prethodne poruke skrivene, pogledajte narančasti okvir na slici 5 i slici 6 u nastavku. Ako je moguće, ispravite problem koji je relevantan za prikazanu pogrešku i nastavite snimanje, na primjer:
    - „RF vrata moraju biti zatvorena tijekom snimanja. Snimanje je prekinuto.”
    - „Podloga za pacijenta premješta se tijekom snimanja, snimanje je zaustavljeno.”
    - „Kvar zavojnice A (ili B), zavojnica je odvojena?”.

- 4.3.2. Ako se nakon prekida snimanja pet puta zaredom pojavi jedno od sljedećih stanja, odmah zaustavite snimanje i obratite se servisu tvrtke Philips kako biste opisali problem:
  - ako u okviru poruke nema poruke o pogrešci
  - ako značenje poruke o pogrešci nije jasno
- 4.3.3. ako poruku o pogrešci „Kvar rešetke gradijentnog pojačala” primite dva puta zaredom ili ako poruci o pogrešci „Kvar rešetke gradijentnog pojačala” prethodi ili nakon nje slijedi prekid snimanja bez poruke, odmah prekinite snimanje i obratite se servisu tvrtke Philips kako biste opisali problem
- 4.3.4. ako naiđete na bilo koje od stanja opisanih u 4.3.2 ili 4.3.3, nemojte pokušavati dodatna/daljnja snimanja, uključujući, bez ograničenja, ne pokušavajte snimanje fantoma dok vaš sustav ne provjeri i ne pokrene predstavnik servisa tvrtke Philips.

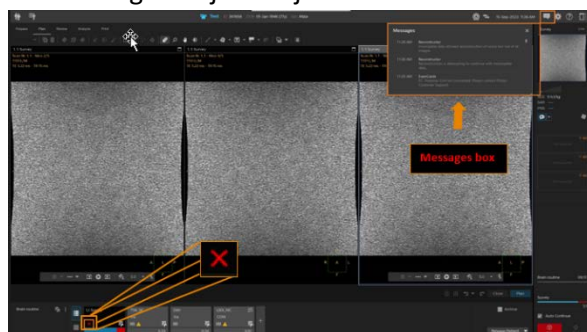
Slika 5. Primjer korisničkog sučelja verzije softvera R11.

- 4.3. Kada dođe do prekida snimanja, prikazuje se simbol, a u okviru za poruke prikazuju se odgovarajuće poruke (pogledajte primjere na slici 5 i slici 6)
  - 4.3.1. Provjerite status poruka o pogreškama na zaslonu korisničkog sučelja (UI). Kliknite za proširenje okvira poruke u slučaju da su prethodne poruke skrivene, pogledajte narančasti okvir na slici 5 i slici 6 u nastavku. Ako je moguće, ispravite problem koji je relevantan za prikazanu pogrešku i nastavite snimanje, na primjer:
    - „RF door must be closed while performing scan. Scan aborted.” (RF vrata moraju biti zatvorena tijekom snimanja. Snimanje je prekinuto.)
    - „Patient support is moved while scanning, scan stopped.” (Podloga za pacijenta premješta se tijekom snimanja, snimanje je zaustavljeno)
    - „Coil A (or B) failure, coil disconnected?”. (Kvar zavojnice A (ili B), zavojnica je odvojena?)

- 4.3.2. Ako se jedan od sljedećih uvjeta pojavi pet puta zaredom, odmah zaustavite snimanje i obratite se servisu tvrtke Philips kako biste opisali problem:
  - ako u okviru poruke nema poruke o pogrešci
  - ako značenje poruke o pogrešci nije jasno
- 4.3.3. ako poruku o pogrešci „Gradient amplifier Rack Fault” (Kvar rešetke gradijentnog pojačala) primite dva puta ili ako poruci o pogrešci „Gradient amplifier Rack Fault” (Kvar rešetke gradijentnog pojačala) prethodi ili nakon nje slijedi prekid snimanja bez poruke, odmah prekinite snimanje i obratite se servisu tvrtke Philips kako biste opisali problem

4.3.4. Ako naiđete na bilo koje od stanja opisanih u 4.3.2 ili 4.3.3, nemojte pokušavati dodatna/daljnja snimanja, uključujući, bez ograničenja, ne pokušavajte snimanje fantoma dok vaš sustav ne provjeri i ne pokrene predstavnik servisa tvrtke Philips.
