Poštovani korisniče Paradigm inzulinske pumpe!

Opis mogućeg problema:

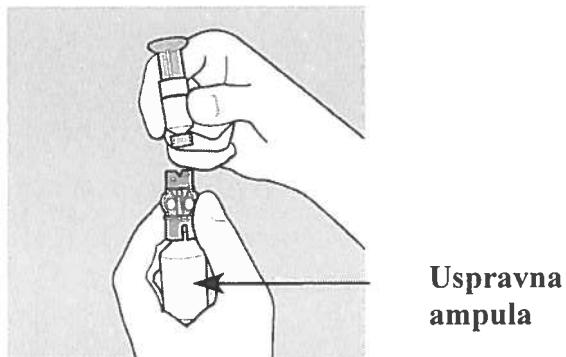
Prilikom uklanjanja spremnika držite ampulu inzulina uspravno.

1. Nakon punjenja spremnika provjerite držite li ampulu inzulina uspravno prilikom uklanjanja s plave zaštite prijenosa. Na ovaj način sprječavate da inzulin slučajno dospije u vrh spremnika što može uzrokovati prijenos tekućine u priključak cijevi.

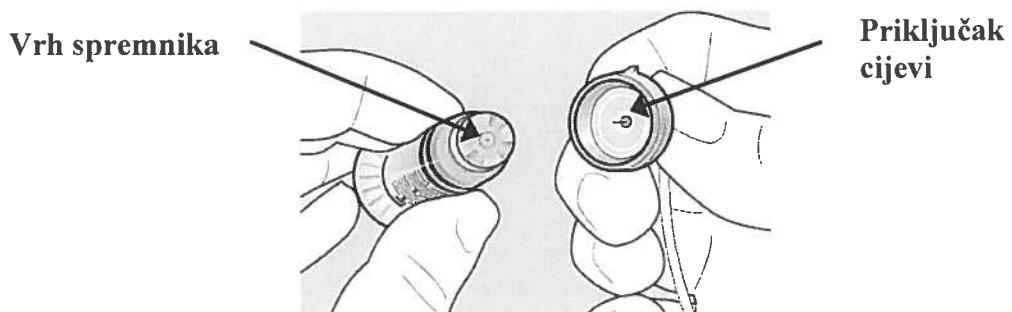
Prilikom spajanja provjerite jesu li vrh spremnika i priključak cijevi suhi.

2. Ako tekućina (poput inzulina, izopropilnog alkohola ili vode) uđe u vrh spremnika ili unutar priključka cijevi, ponovno započnite postupak s novim spremnikom i novim kompletom za infuziju.
