## **Ažurirana sigurnosna obavijest**

### **Kolica FlexTrak podesive visine (HA)**

Potencijalna opasnost od pada zbog curenja ulja iz kolica HA FlexTrak

Listopad 2025.

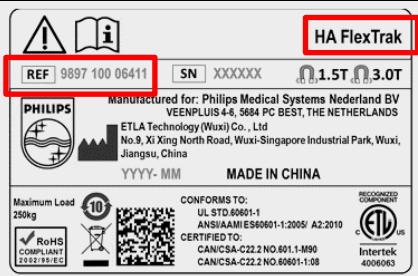
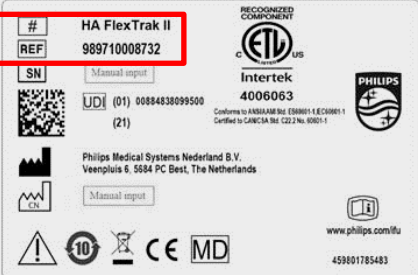
Slika 1. Primjer oznake proizvoda

Pogođeni proizvodi mogu se prepoznati prema nazivu proizvoda i broju proizvoda (REF) kao što je prikazano na slici 1.

| Primjer oznake proizvoda | Naziv proizvoda | Product Number (REF) |
|---|---|---|
| | HA FlexTrak | 989710006411 |
| | HA FlexTrak II | 989710008732 |

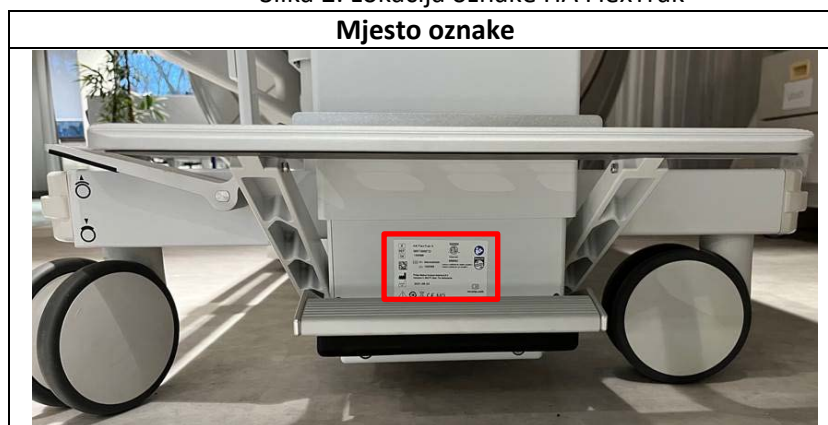
Slika 2. Lokacija oznake HA FlexTrak

Identifikacijska oznaka HA FlexTrak nalazi se sa strane kolica na kojima je ručka, ispod papučiće pumpe, kao što je prikazano na slici 2.
