## HITNA SIGURNOSNA OBAVIJEST

### Bioproteza Evolut™ PRO+/FX/FX+ društva Medtronic

Moguće čestične tvari na poklopcu posude – ažuriranje uputa za uporabu

Referenca društva Medtronic: FA1483

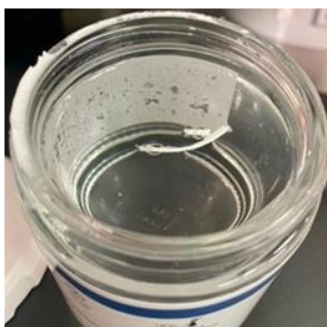
Društvo Medtronic zaprimilo je prijave korisnika koji su imali poteškoća s otvaranjem posude, čime se može oštetiti poklopac, a to može uzrokovati prijenos čestičnih tvari (pogledajte Sliku 1) s poklopca u posudu u kojoj se nalazi bioproteza. Od 31. siječnja 2025. godine društvo Medtronic bilježi stopu incidencije od 0,043% za ovaj problem s poklopcem posude. Do danas nisu prijavljene štete koje utječu na bolesnike niti teške ozljede.

**Slika 1.** Primjer čestičnih tvari s poklopca posude

Društvo Medtronic nema dokaza o propadanju brtvi niti ima dokaza o tome da je ugrožena sterilnost bioproteze. Ako se u otopini uoči čestična tvar nakon otvaranja posude, bioprotezu je potrebno odložiti u otpad i upotrijebiti novi neotvoreni proizvod. U skladu s trenutačnim uputama za uporabu (IFU) i obukom, bioprotezu je uvijek potrebno isprati u tri zdjele za ispiranje prije uporabe.

*„Ne upotrebljavajte bioprotezu ako na spremniku ima bilo kakvih oštećenja (primjerice, puknuće na posudi ili poklopcu, curenje, čestični materijal, brtve ili brtve na poklopcu posude koje su oštećene ili nedostaju).“*
