## HITNA OBAVIJEST O SIGURNOSTI NA TERENU FA-Q325-HF-4

Upravljači za sustav HeartMate II® i HeartMate 3™ koji se koriste s uređajima HeartMate 3™ LVAS i HeartMate II® LVAS (Brojevi modela: 106017, 106524INT, 106531INT, 106531LF2)

listopad 2025.

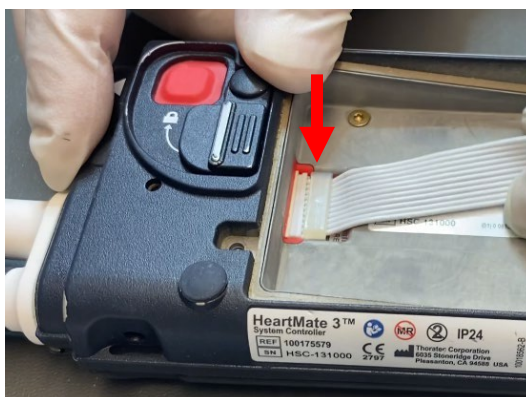
**Slika 1: Spajanje trakastog kabela rezervne baterije**

Među potvrđenim pritužbama, tvrtka Abbott identificirala je koroziju na spoju između upravljača sustava i trakastog kabela rezervne baterije. Uzrok može biti prekomjerno rukovanje i pomicanje trake tijekom instalacije ili zamjene rezervne baterije, posebno na spoju s trakastim kabelom, pogledajte Sliku 1.

Kako bi se smanjili budući slučajevi alarma pogreške rezervne baterije, tvrtka Abbott savjetuje da klinički djelatnici prilikom ugradnje ili zamjene rezervne baterije smanje pretjerano rukovanje, pomicanje, stres i povlačenje na spoju između trakastog kabela i kontrolera. Primjer prekomjernog rukovanja bilo bi vješanje cijele težine upravljača na trakasti kabel.

Tvrtka Abbott razvija i provodi kvalifikaciju promjene spoja rezervne baterije upravljača sustava kako bi riješila ovaj problem i primijenit će ga nakon ishođenja zakonskih odobrenja.
