## HITNA sigurnosna obavijest

### Sustavi Azurion R3.0 tvrtke Philips

Mogući gubitak funkcije snimanja (rendgen) i/ili gubitak motoriziranog kretanja i/ili netočan sadržaj slike i/ili gubitak podataka koji može rezultirati kašnjenjem ili prekidom postupka i/ili komplikacijama postupka

Prosinac 2025.

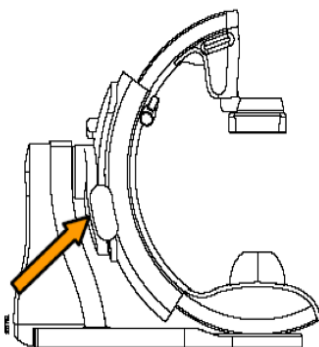
Naziv sustava i broj modela nalazi se na identifikacijskoj naljepnici sustava na postolju sustava (Slika 1). Verzija izdanja softvera sustava Azurion tvrtke Philips može se prepoznati tijekom pokretanja (Slika 2).

Slika 1 – Identifikacijska oznaka sustava

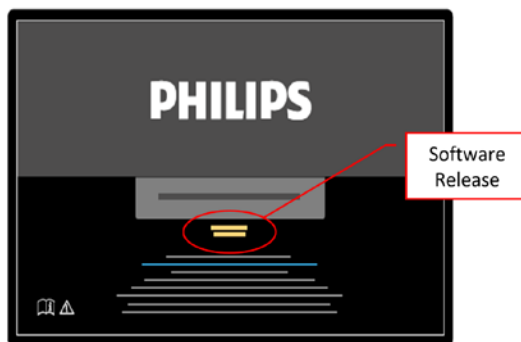
Slika 2 – Početni zaslon sustava
